Prefeitura Municipal de Montenegro Secretaria Municipal de Gestão e Planejamento SMGEP Rua João Pessoa, 1363 Bairro Centro Montenegro, RS Fone (51) 3649.8265	
Obra/Projeto Reforma Telhado EMEF Cinco de Maio	
Endereço Rua Padre Alberto Trasel esquina Av. Ernesto Popp - Bairro Cinco de Maio	
Proprietário Município de Montenegro	Escala 1/100
Responsável Técnico VALÉRIA WOLLMANN CAU 419989-D	Data 08/2025
ÚNICA

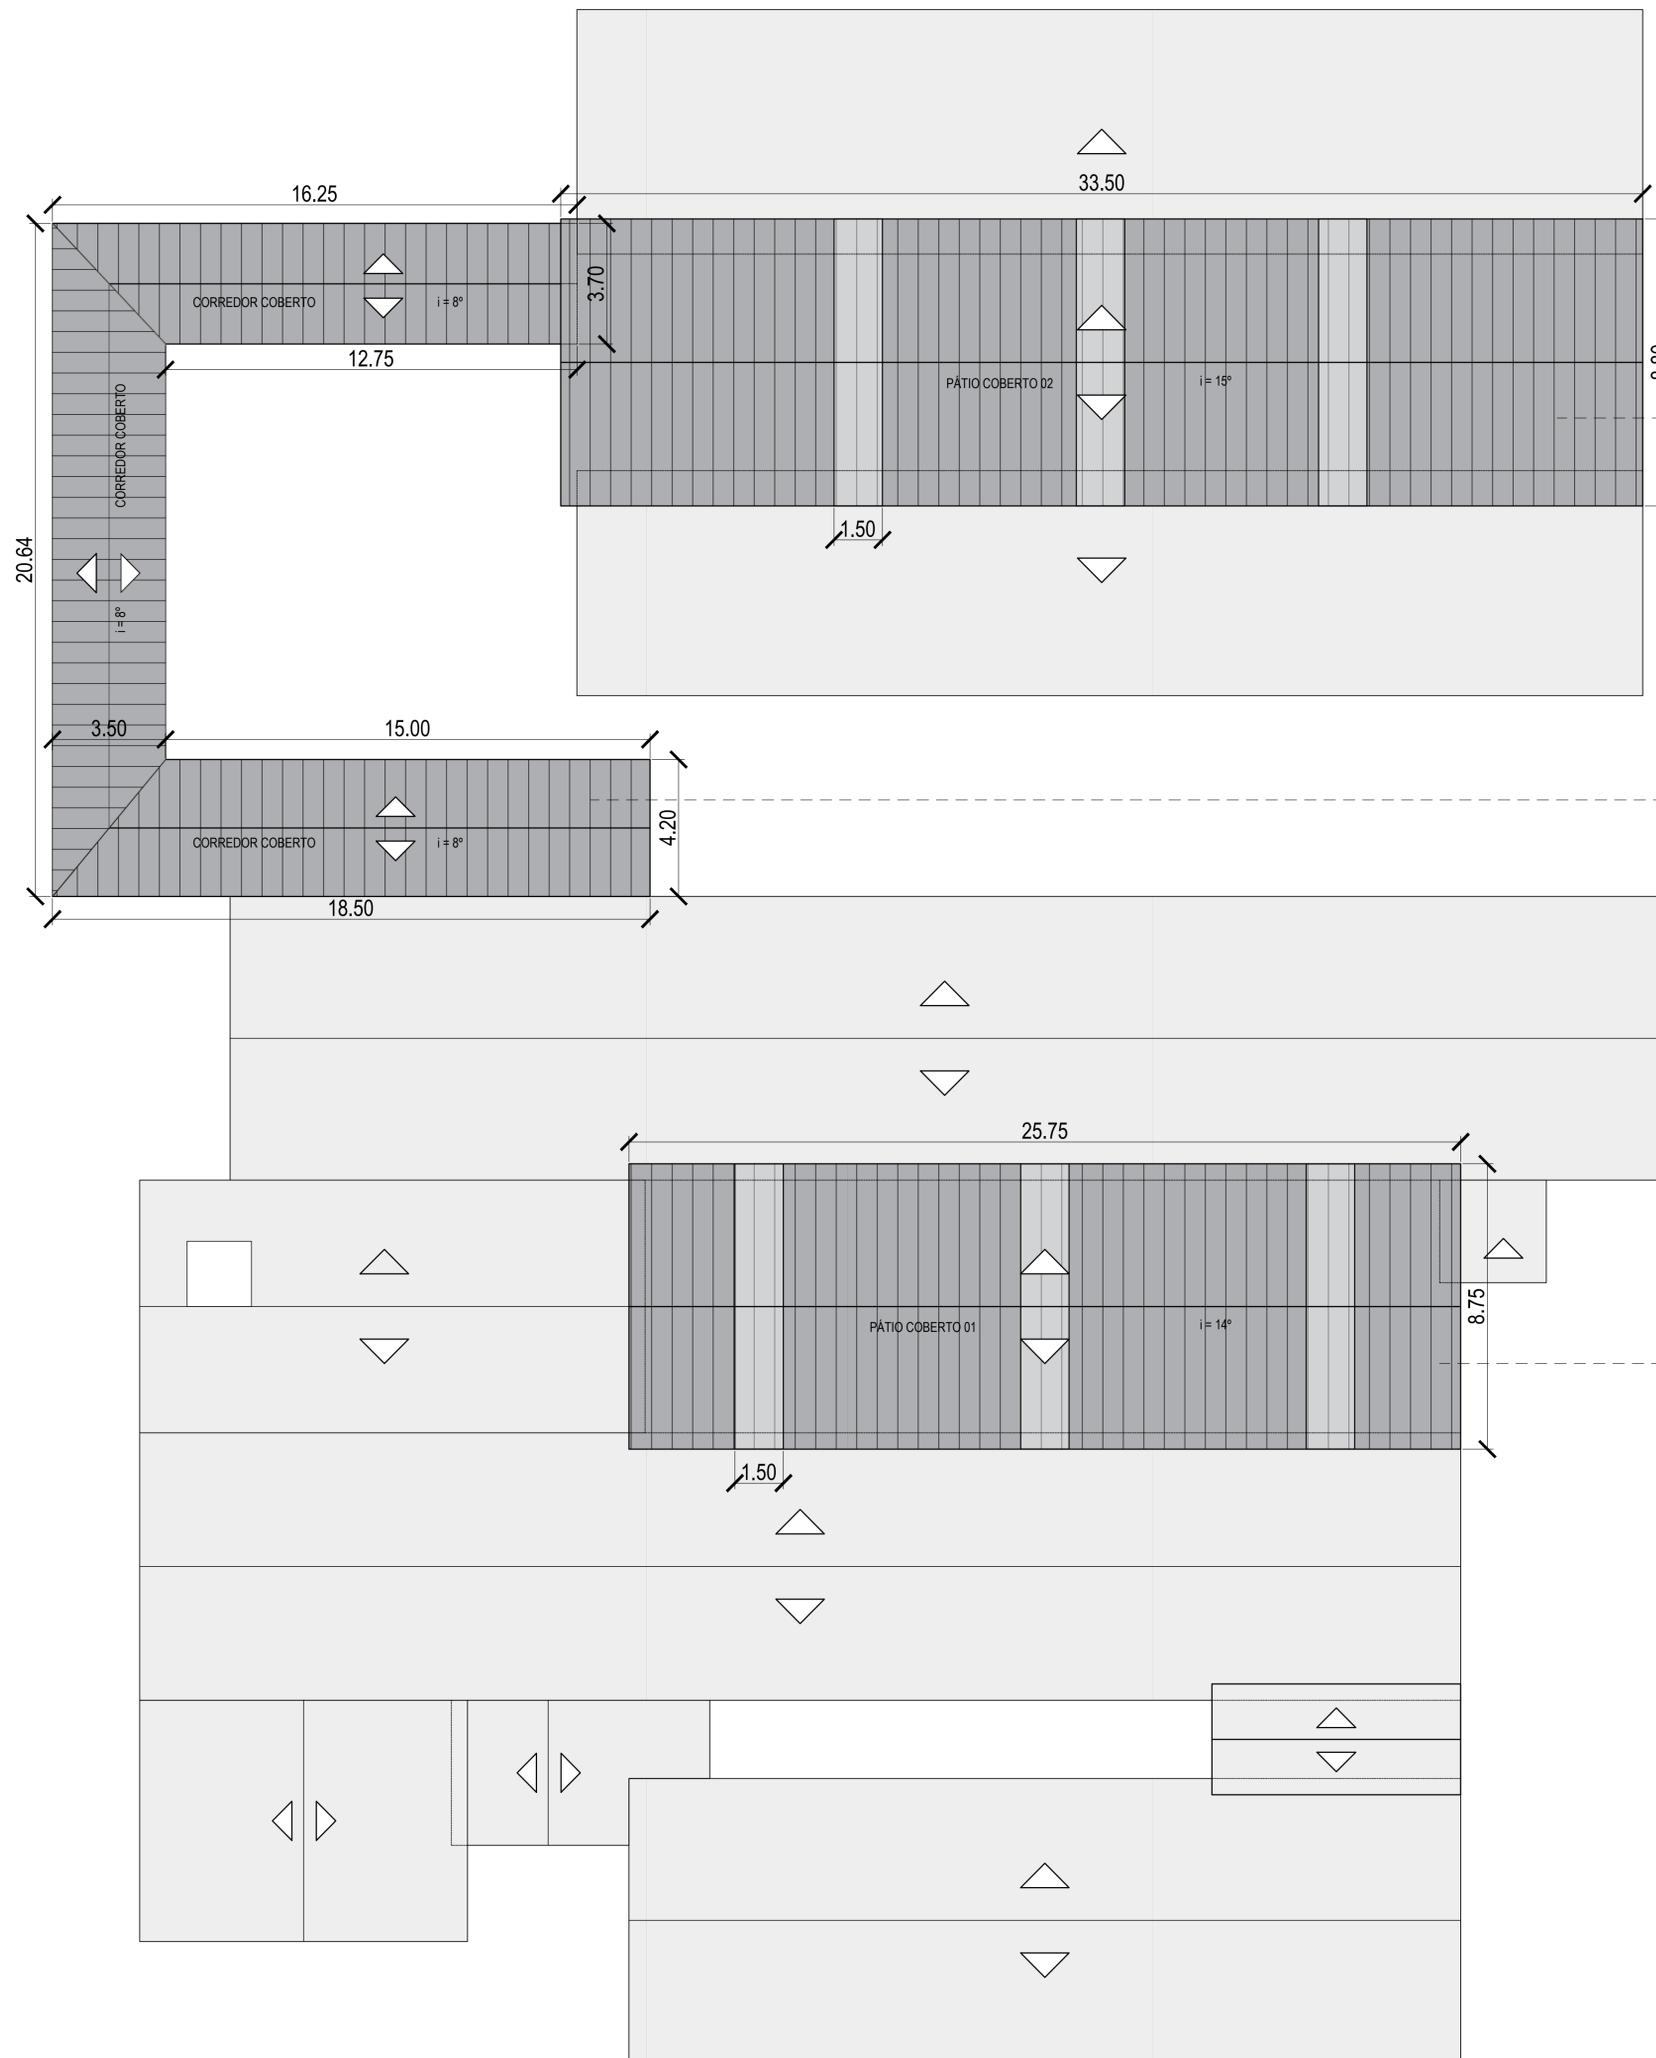
PÁTIO COBERTO 02
 REMOÇÃO DAS TELHAS DE FIBRA DE VIDRO EXISTENTES. SUBSTITUIR POR TELHAS DE FIBROCIMENTO, COM ALGUNS TRECHOS DE FIBRA DE VIDRO PARA AUXILIAR NA ILUMINAÇÃO NATURAL.
 A ESTRUTURA METÁLICA EXISTENTE DEVERÁ SER LIXADA E RECEBER TRATAMENTO PARA CORROSÃO, UMA DEMÃO DE ZARCÃO E DUAS DE TINTA ESMALTE ACETINADA.

CORREDOR COBERTO
 REMOÇÃO DAS TELHAS DE FIBRA DE VIDRO EXISTENTES. SUBSTITUIR POR TELHAS DE FIBROCIMENTO.
 A ESTRUTURA METÁLICA EXISTENTE DEVERÁ SER LIXADA E RECEBER TRATAMENTO PARA CORROSÃO, UMA DEMÃO DE ZARCÃO E DUAS DE TINTA ESMALTE ACETINADA.

PÁTIO COBERTO 01
 SUBSTITUIÇÃO DAS TELHAS DE FIBROCIMENTO EXISTENTES COM ALGUNS TRECHOS DE FIBRA DE VIDRO PARA AUXILIAR NA ILUMINAÇÃO NATURAL.
 A ESTRUTURA METÁLICA EXISTENTE DEVERÁ SER LIXADA E RECEBER TRATAMENTO PARA CORROSÃO, UMA DEMÃO DE ZARCÃO E DUAS DE TINTA ESMALTE ACETINADA.

- INSTALAÇÃO TELHAS FIBROCIMENTO
- INSTALAÇÃO TELHAS FIBRA DE VIDRO
