Município de Santa Cruz do Sul

Secretaria Municipal de Bem Estar Animal – SEBEMA

Relatório de Vistoria

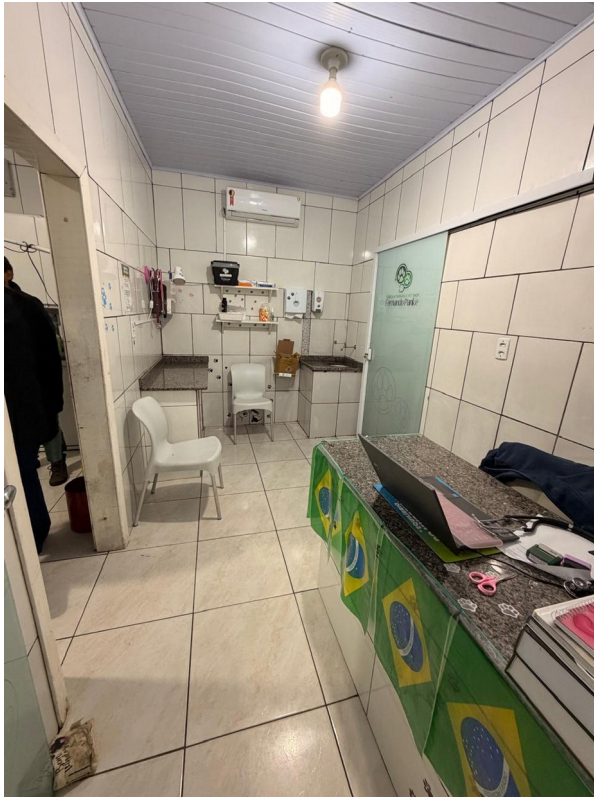
Fig. 1. Vista do Consultório.

Seguindo pelas instalações da clínica tivemos acesso ao “Consultório Veterinário”, que contém pia, porta sabonete líquido, porta-papel toalha, mesa fixa de mármore para o Médico Veterinário, mesa de atendimento de mármore fixa em uma parede, um Chieller com termômetro e vacinas, um recipiente para descarte de perfuro cortantes, uma lixeira. O local não possui boa iluminação, pia encardida, não há iluminação de apoio – tipo foco cirúrgico, neste ambiente não há janelas ou qualquer outro tipo de circulação forçada de ar – tipo exaustor, exceto as portas. O piso encontrava-se com diversas sujidades, assim como os “marcos” das portas e paredes.

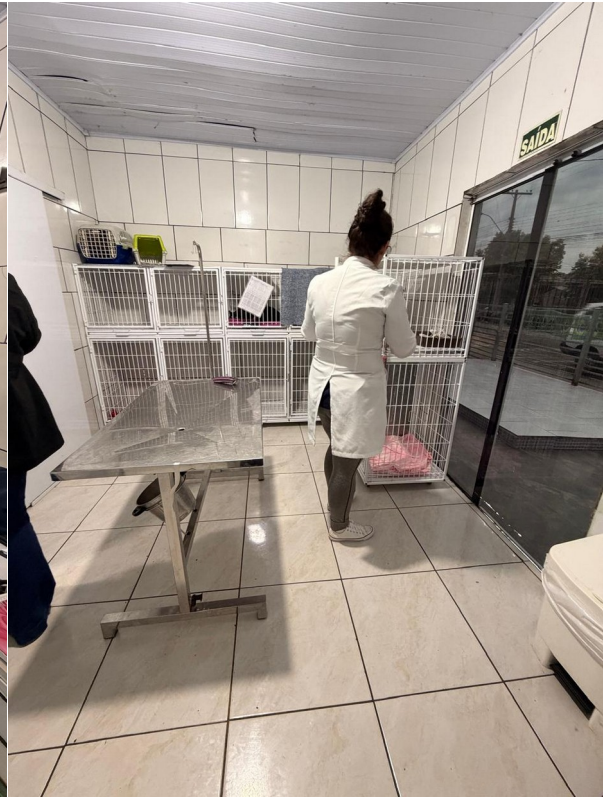
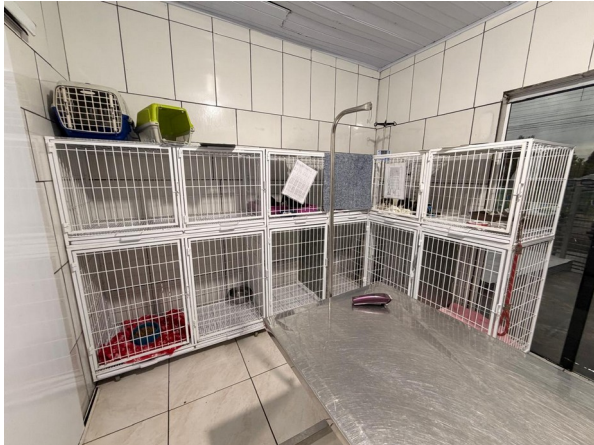
Fig. 2. Vista da Sala de Internação

Do “Consultório Veterinário” tem-se acesso a “Sala de Internação”, nesta há uma mesa de atendimento em inóx, um balcão com bancada em mármore e pia e torneira elétrica, porta sabonete líquido, porta-papel toalha, um armário aéreo – nestes encontram-se armazenados materiais ambulatoriais, materiais de procedimento, medicamentos, compressas, toalhas, dentre outros. Um escaninho para fichas de atendimento/internação. Um frigobar com vacinas e medicamentos, este com um termômetro digital. Ar condicionado, 01 lixeira com identificação de resíduo contaminado e 4 lixeiras para material reciclado. Neste local havia diversas gaiolas, com alguns felinos albergados em algumas delas. Neste ambiente, encontrou-se partes do forro quebrado, presença de sujidades e mofo em paredes e piso. Neste ambiente não há janela ou algum tipo de circulação forçada de ar

(exaustor), exceto as portas. O Sr. Fernando Panke informou que o local será utilizado para alojamento dos animais encaminhados para castrações caso seja necessário. Essa prática não é recomendada pois coloca em contato animais sadios (encaminhados para procedimento eletivo – castração) e animais portadores de enfermidades.

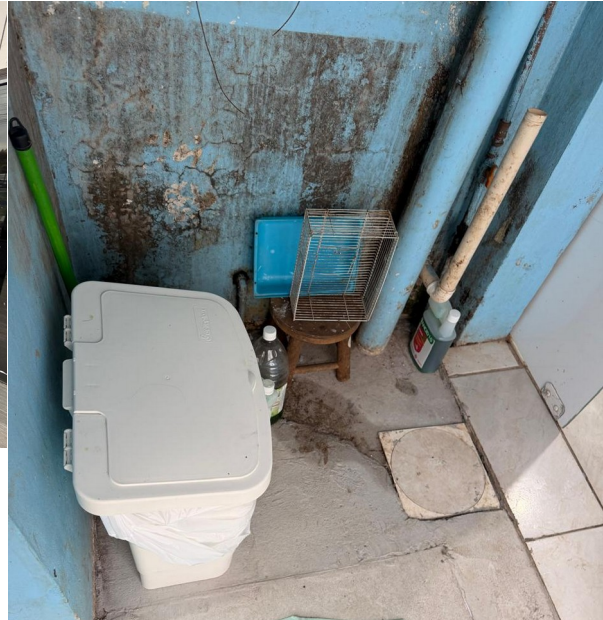
Fig. 4. Dependências da clínica.

Todos os ambientes internos da Clínica Veterinária são revestidos de azulejos do chão ao teto, os pisos são impermeáveis, e o teto é de forro de PVC branco – estes forros em diversos locais com peças quebradas e desconectadas; diversos pontos das paredes apresentam áreas de mofo/bolor; muitos equipamentos e móveis encontram-se empoeirados; cantos de paredes e piso com sujeiras.

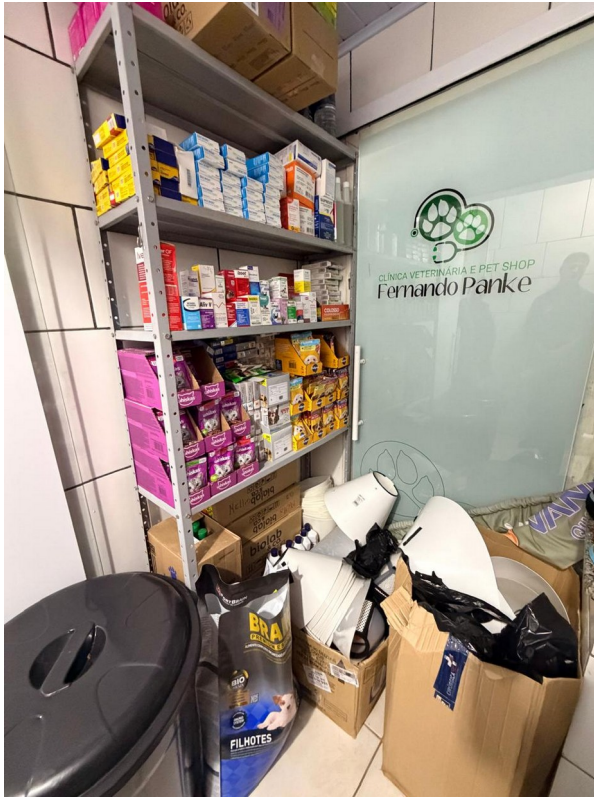
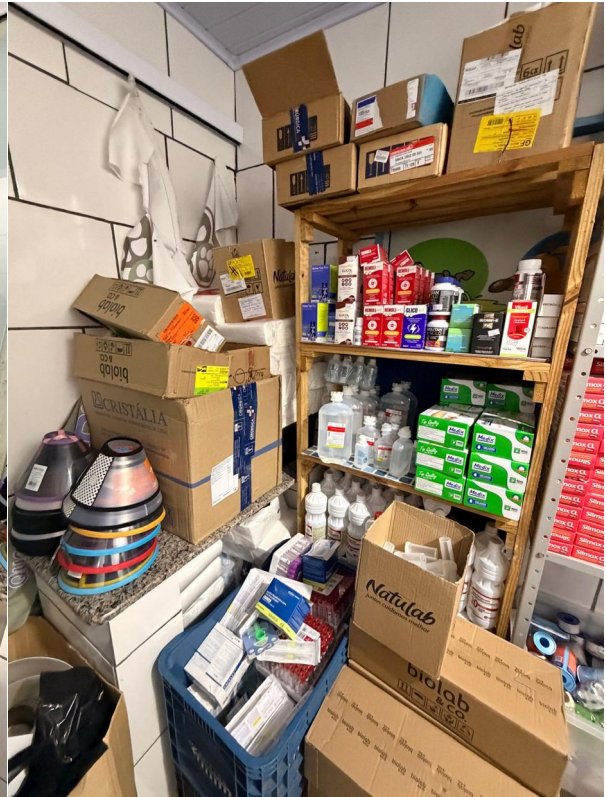
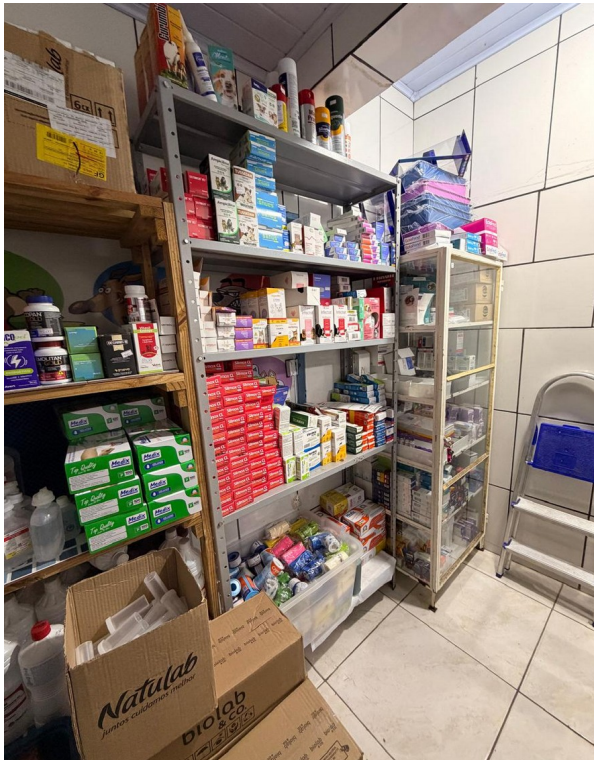
Fig. 5. Almojarifado/Depósito.

A “Sala de Recepção” dá acesso a uma sala utilizada como almoxarifado onde se encontram armazenados medicamentos, materiais ambulatoriais; não havia histórico e inventário de produtos e de consumo, nem controle de entrada e/ou saída, neste ambiente não há janelas para circulação de ar, ou mesmo circulação forçada de ar (tipo exaustor).

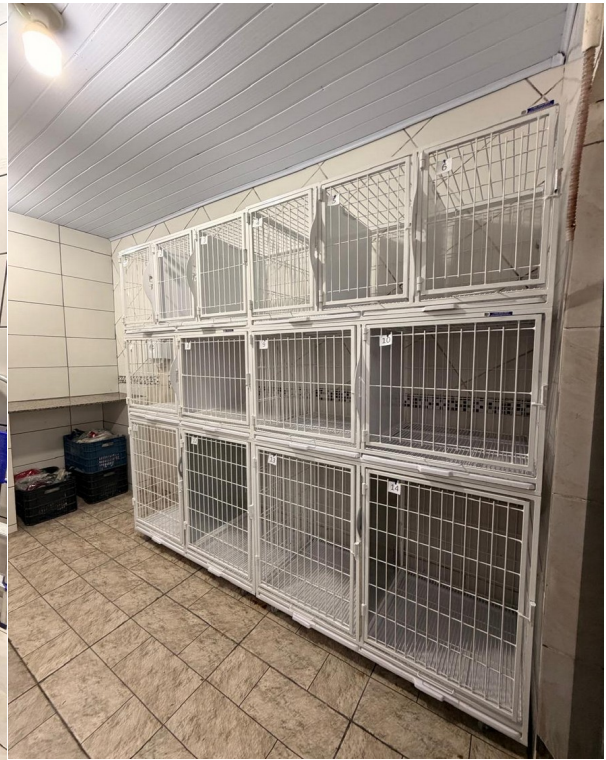
Fig. 8. Sala Pré-cirúrgica.

Por um acesso lateral na frente da Empresa, chegamos a uma porta de vidro com duas folhas, que dá acesso, segundo o Sr. Fernando, a “Sala Pré-cirúrgica” – onde os animais são preparados para os procedimentos cirúrgicos (MPA – Tricotomia – Assepsia) e também é feito o pós-cirúrgico; assim este ambiente conta com ar condicionado, diversas gaiolas de metal pintadas de branco, uma mesa de mármore fixa a uma parede, caixas plásticas contendo roupa cirúrgica abaixo da mesa. Este ambiente também não possui janelas ou método de circulação forçada de ar (tipo exaustor).

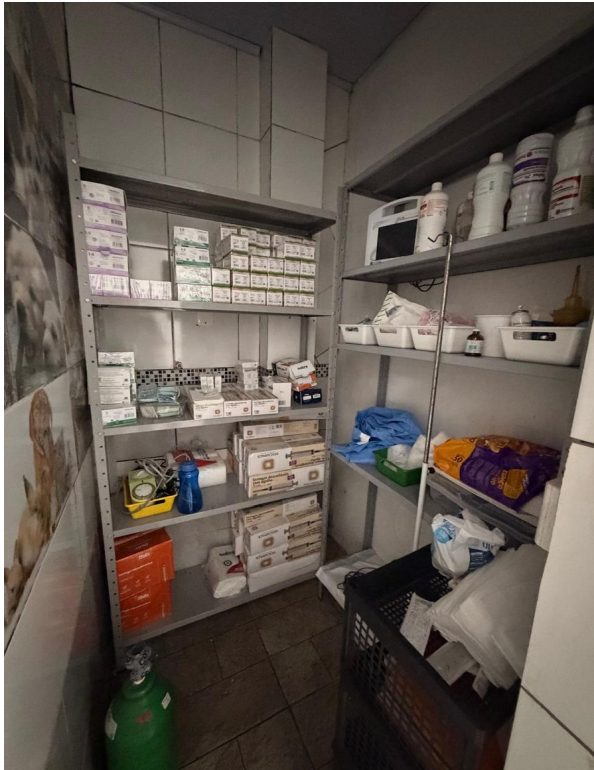
Fig. 9. Sala de paramentação.

Logo na sequência em um corredor, alcançamos a direita uma pequena sala, denominada de “Sala de Paramentação”, neste espaço há prateleiras – onde ficam armazenados materiais ambulatoriais como: máscaras descartáveis, tocas descartáveis, luvas de procedimento descartáveis, jalecos descartáveis, embalagens de fios para sutura, material autoclavado – embalado, equipes, gaze, luvas cirúrgicas, envelopes para autoclave, etc. Este local não dispõe de janela ou método de circulação forçada de ar (tipo exaustor), bem como também não dispõe de local para que o pessoal da equipe cirúrgica deixe material e/ou peças de roupa. Este ambiente, assim como os outros vistoriados, encontra-se com sujidades no piso e paredes.

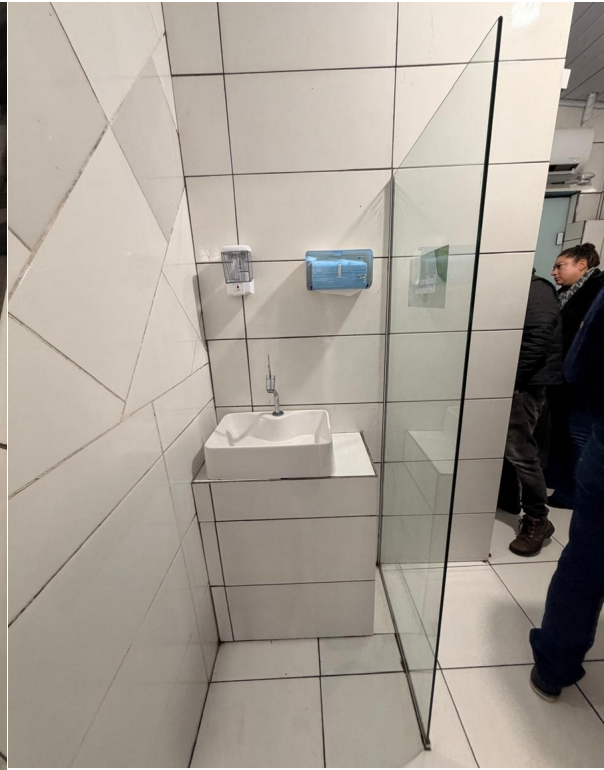
Fig. 10. Pia do bloco cirúrgico.

Junto a “Sala/Bloco Cirúrgico” há uma pia com torneira com acionamento pelo cotovelo, junto a esta porta sabonete líquido e porta-papel toalha, na “Sala/Bloco Cirúrgico” há um aparelho de anestesia inalatória, com circuito de baraka, um cilindro grande de oxigênio (com presença de teias de aranha), foco cirúrgico de parede posicionado sobre a mesa cirúrgica, mesa cirúrgica em aço inóx, calha cirúrgica em aço inóx (ambas cobertas com plásticos, contendo sujidades por baixo das mesmas), uma bancada auxiliar com materiais esterilizados, caixa de luvas de procedimento, um recipiente para descarte de material perfuro cortante, e duas lixeiras brancas identificadas.

No chão do referido ambiente havia uma toalha suja – como um pano de chão. A pia de antissepsia encontrava-se suja, assim como o piso e as paredes do local. No teto visualizou-se pontos de mofo.

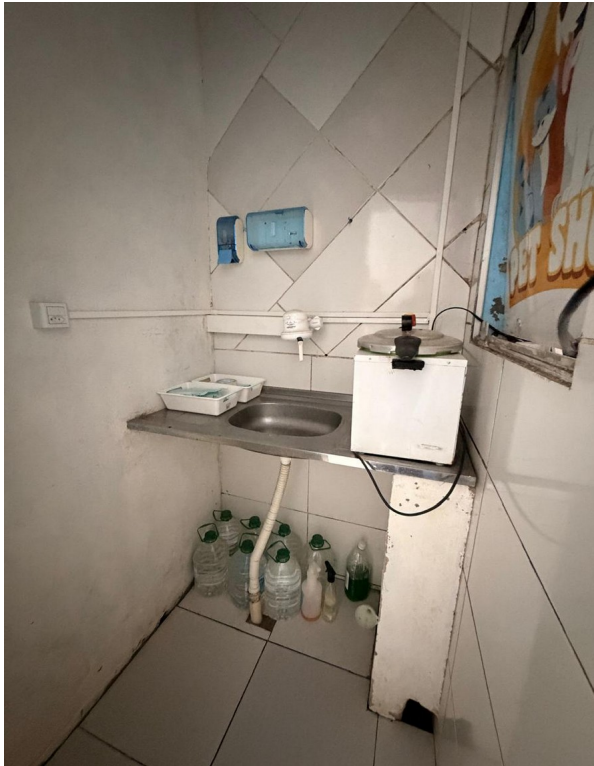
Fig. 13. Sala de esterilização.

Adjacente ao recinto havia uma “Sala de Esterilização”, com uma pia em inóx, torneira elétrica, vários frascos de 3 litros cheios de um líquido transparente embaixo desta pia, no chão; sobre a pia uma autoclave de bancada de 13 litros, bem como duas bandejas com materiais que haviam sido autoclavados; neste ambiente havia uma ampla janela que estava entreaberta, para a passagem de fios elétricos. Paredes e piso do local com diversos pontos de mofo.

O município de Santa Cruz do Sul realiza, através de Registro de Preço e contratação de empresa especializada, cerca de uma média de 180-200 cirurgias de castrações por mês. A precariedade das instalações (sala de paramentação, sala de esterilização, bloco cirúrgico) é fator relevante para atendimento das demandas dispensadas pelo município, o qual tem um fluxo constante e grande demanda. É preocupante, também, a visível falta de manutenção e higiene da clínica veterinária vistoriada, o que pode ser fator de contaminação e quebra de assepsia dos procedimentos eletivos. Dos itens elencados no Art. 9º na Resolução CFMV nº 1.275, não foram observados o item 5 (instrumental para cirurgia em qualidade e quantidade adequadas à rotina), e item 9 (sistema de aquecimento para o paciente).
