REFORMA E PPCI DO GINÁSIO GUIDO JOÃO FELDMANN  
 NÚCLEO DE PLANEJAMENTO E PROJETO

ETAPA DO PROJETO: PROJETO BÁSICO  
 PROPRIETÁRIO: MUNICÍPIO DE LINDOLFO COLLOR

PLANTA MAPEAMENTO DAS REFORMAS

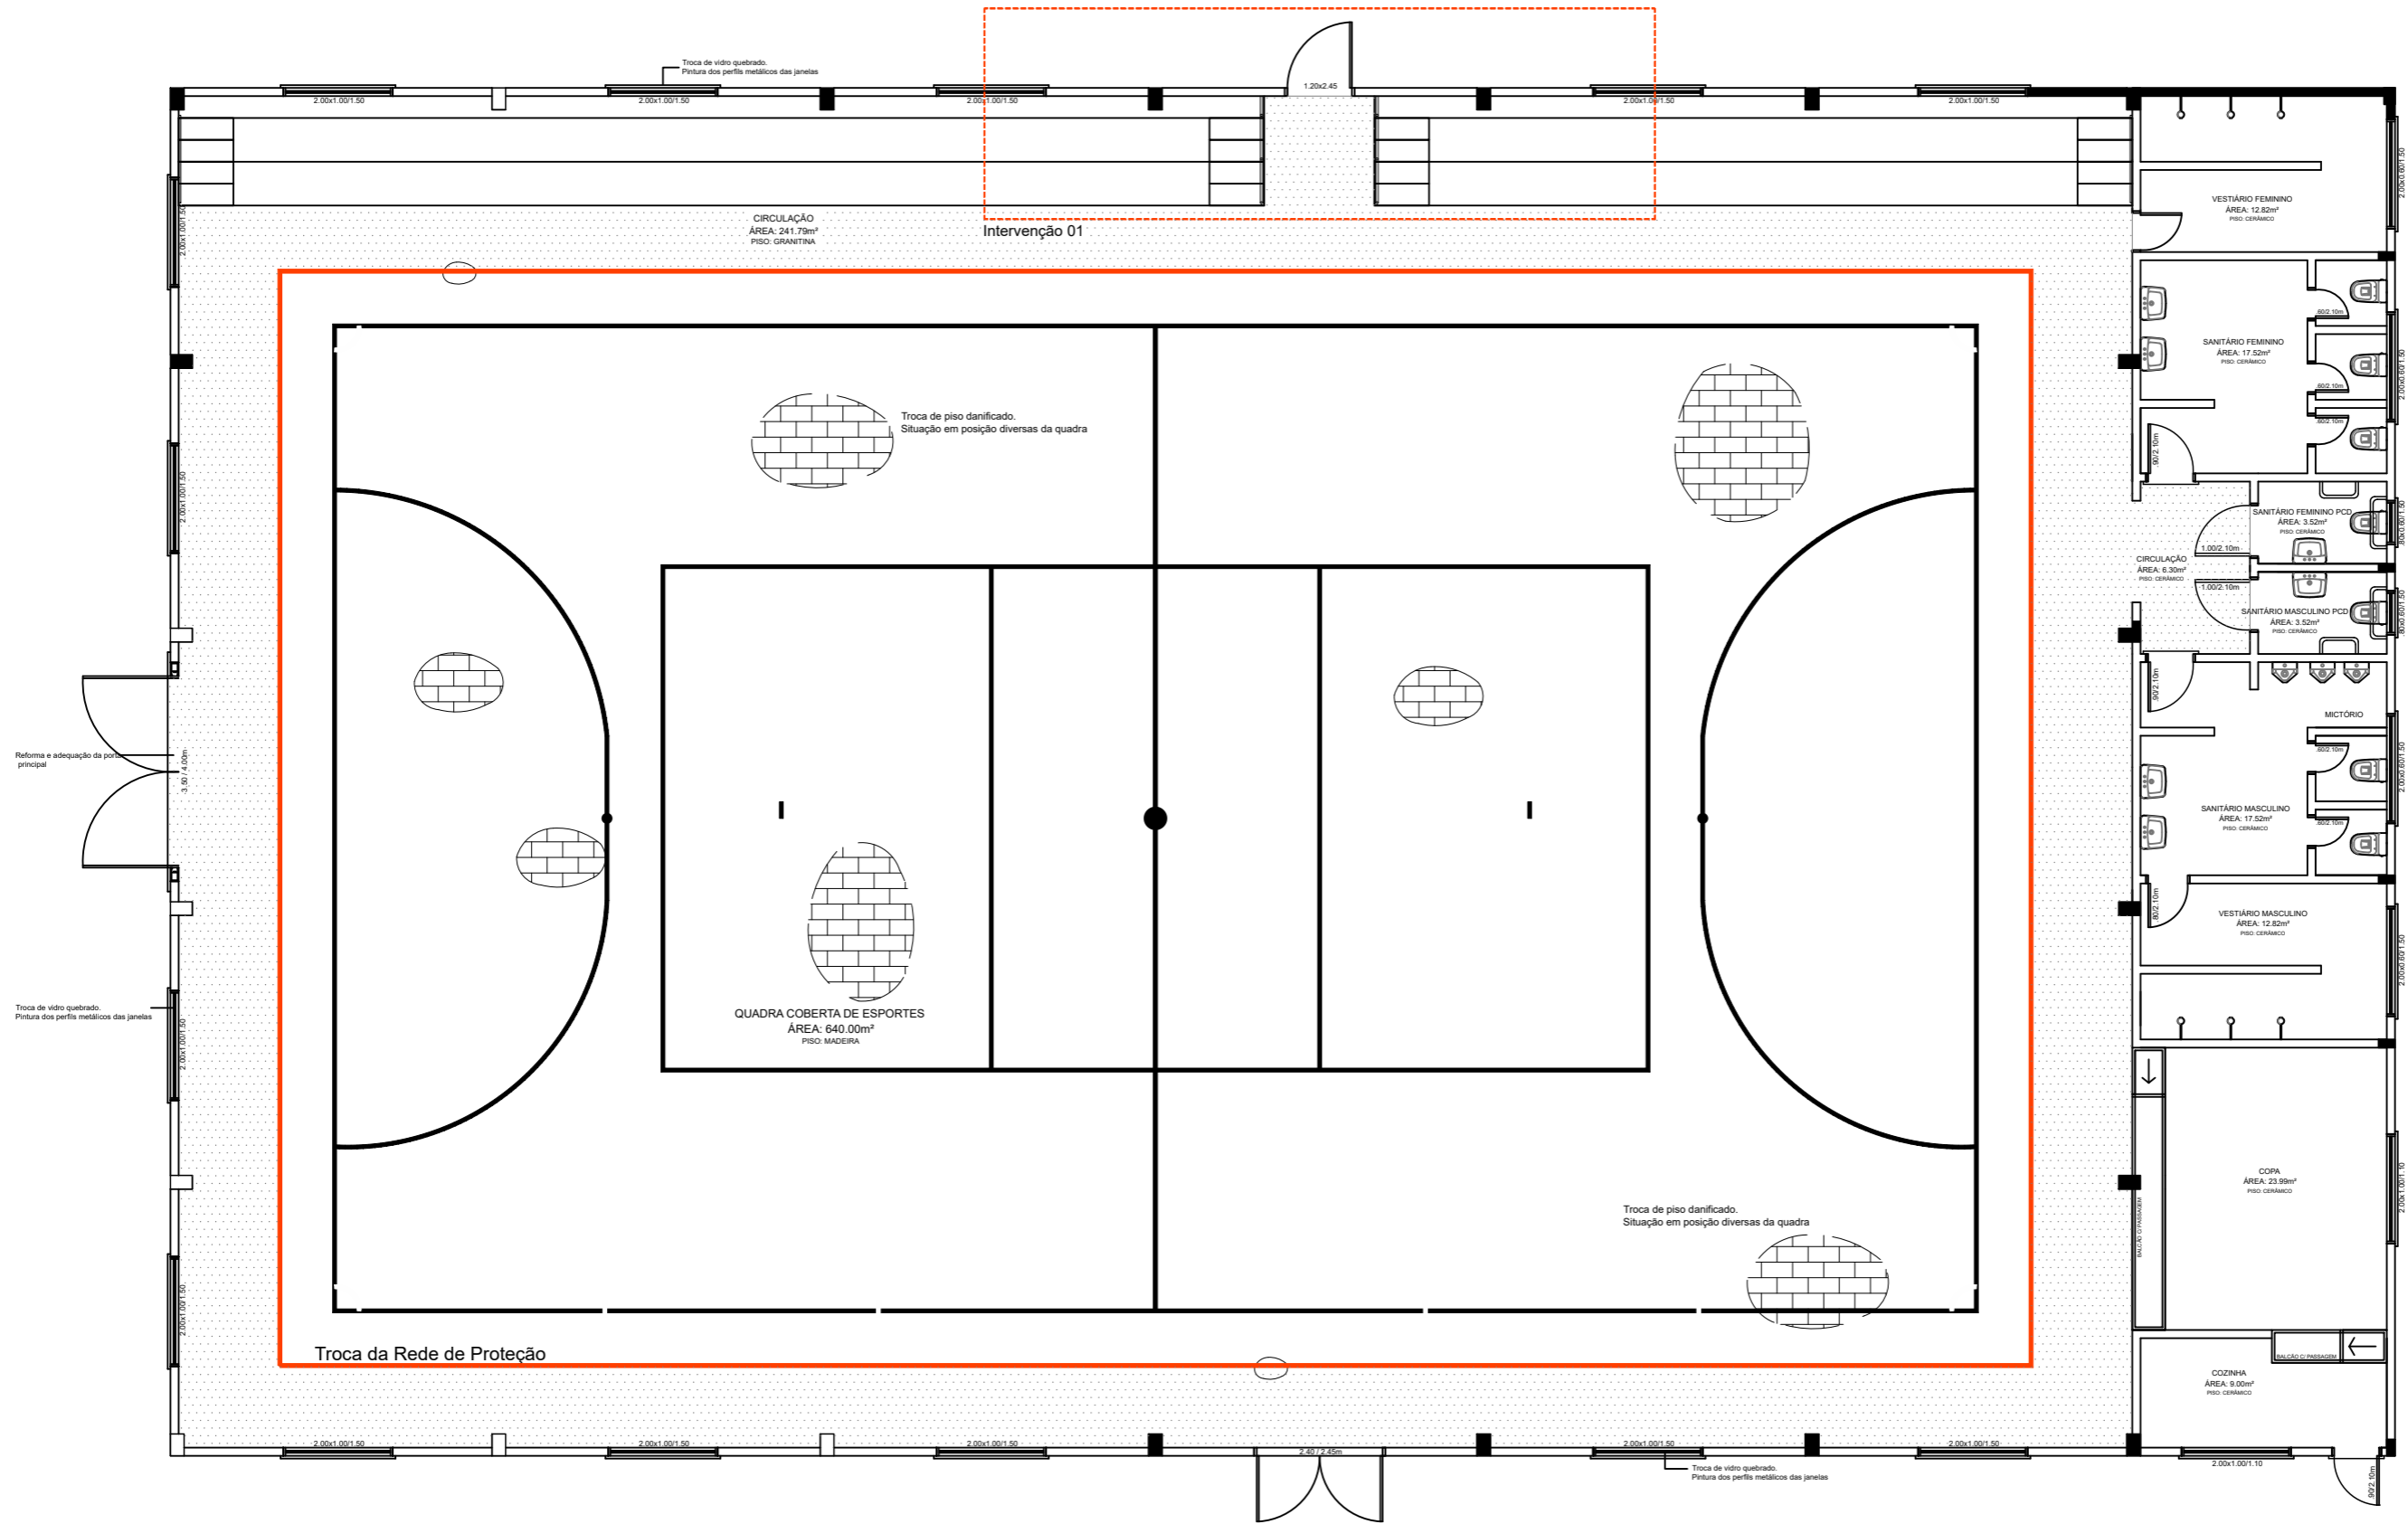
**PLANTA BAIXA**  
**ÁREA TOTAL: 1.016,25m²**

Lixamento piso de granitina. Após pintura com cera ou selante
-

Troca de rede de proteção
-

Remoção / Reposição de piso de madeira danificado
