## **ETP - ESTUDO TÉCNICO PRELIMINAR**

Processo nº 135.00015/2026-71

#### **ESTUDO TÉCNICO PRELIMINAR**

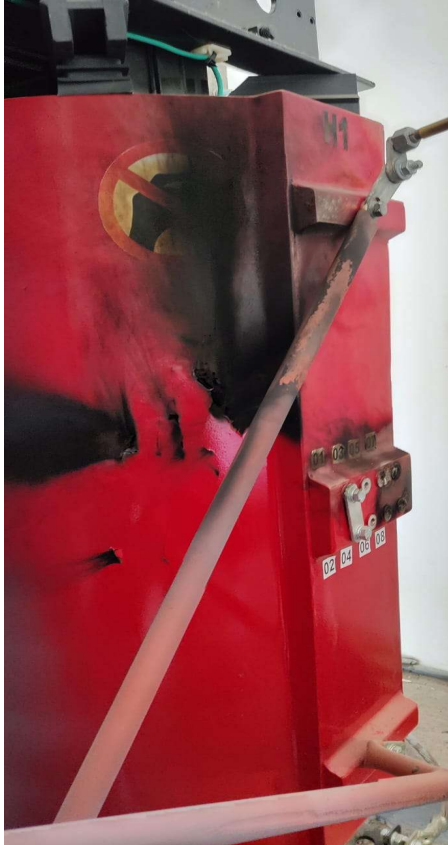
desenergização dos transformadores e evitando riscos adicionais ao sistema elétrico e às pessoas. Em inspeção preliminar, verificou-se que o terminal H1 de alta tensão do transformador de 750 kVA — equipamento responsável pela alimentação elétrica principal da Câmara — apresentava sinais de chameamento e avaria.

Na manhã de 16/05/2026, o transformador de potência a seco trifásico de 750 kVA, responsável por essa alimentação elétrica principal da Câmara, sofreu uma avaria grave (chamuscamento no terminal H1), resultando em interrupção abrupta do fornecimento de energia. Para evitar a paralisação das atividades legislativas e administrativas, a equipe da UNITEL precisou acionar uma solução emergencial que consiste na locação provisória de um transformador de 225 kVA (com previsão de substituição para 300 kVA).
