TRIVALE
ENGENHARIA

LAUDO TÉCNICO DE INSPEÇÃO PREDIAL

Localização: Cobertura do prédio frontal.

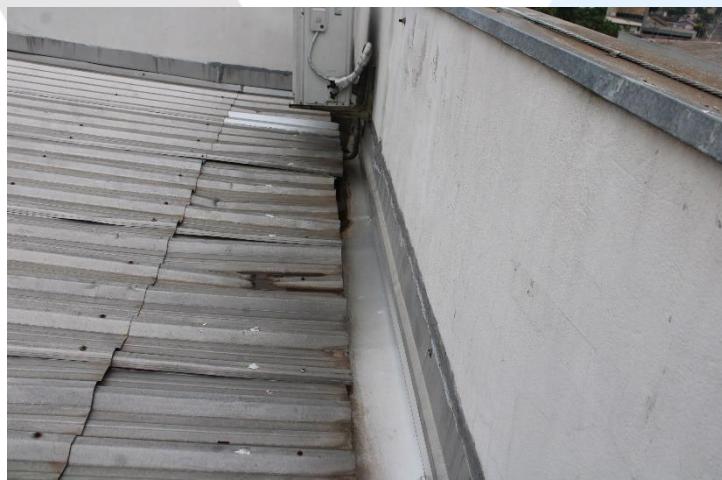
Causas: Ao analisar a cobertura, foram identificadas telhas deformadas possivelmente devido a danos causados por prestadores de serviço ao realizar manutenções. As telhas danificadas possibilitam a entrada de água na edificação, por estarem com a inclinação incorreta. Também existem furos nas telhas sem fixação ou vedação, possibilitando a entrada de água.

Foto 3 - Atual situação da cobertura 1.

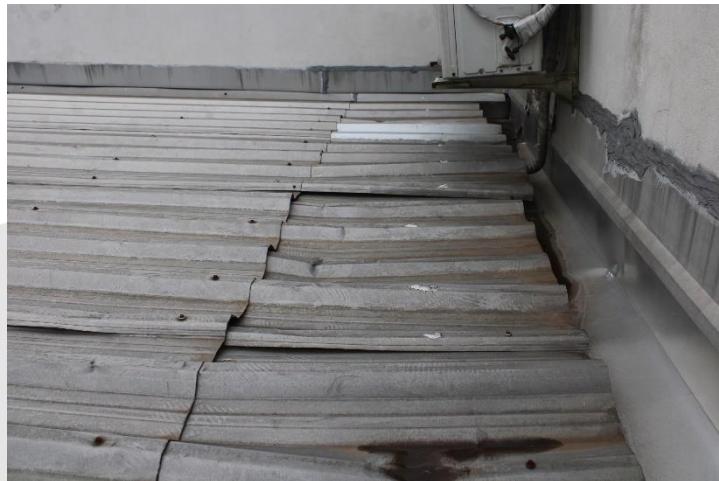
Foto 4- Atual situação da cobertura 1.

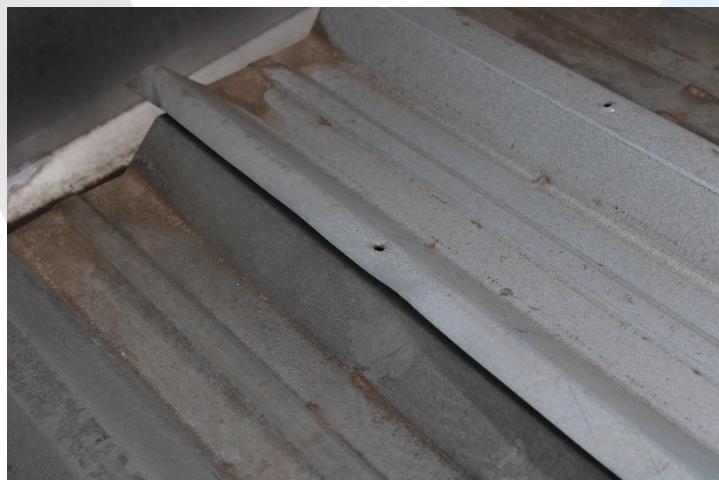
Foto 5- Atual situação da cobertura 1.

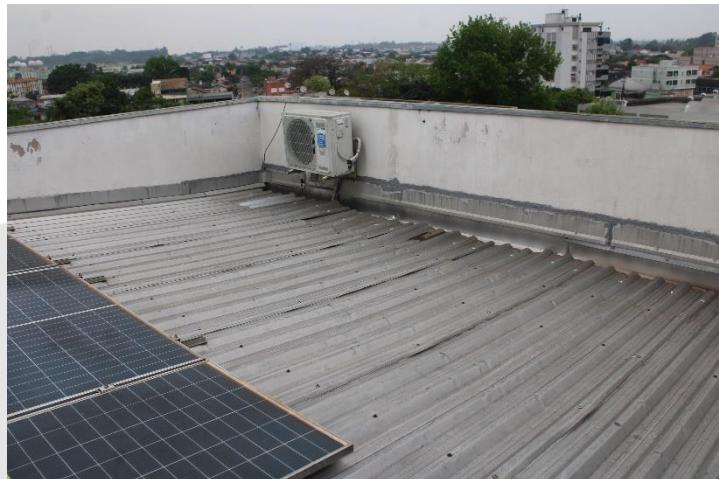
Foto 7 - Atual situação da cobertura 1.

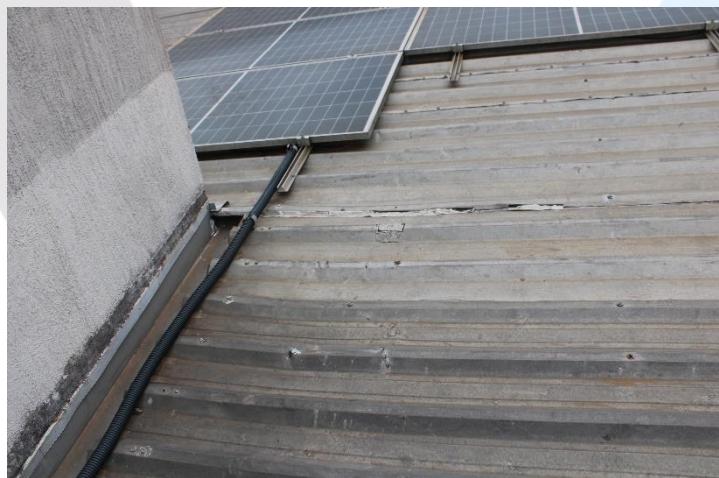
Foto 8 - Atual situação da cobertura 1.

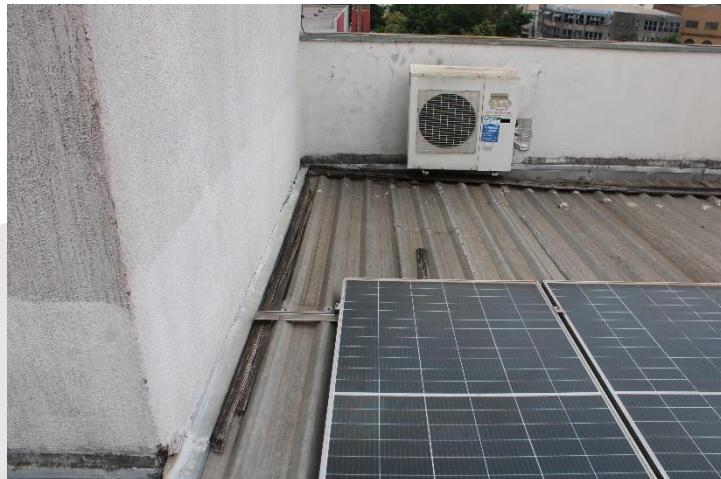
Foto 10 - Atual situação da cobertura 1.

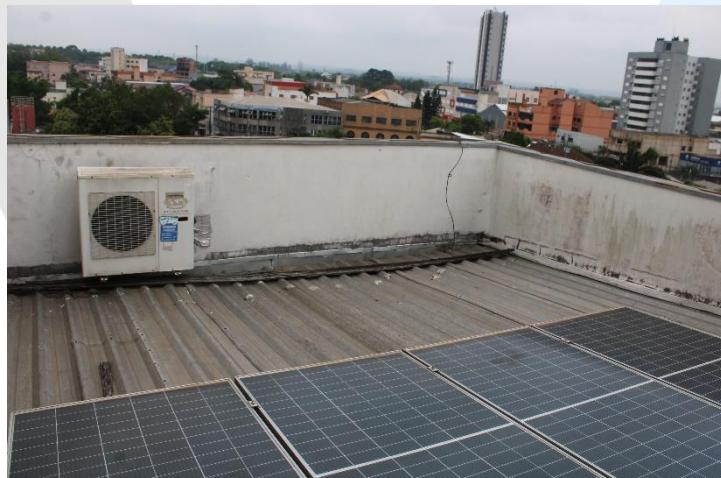
Foto 11 - Atual situação da cobertura 1.

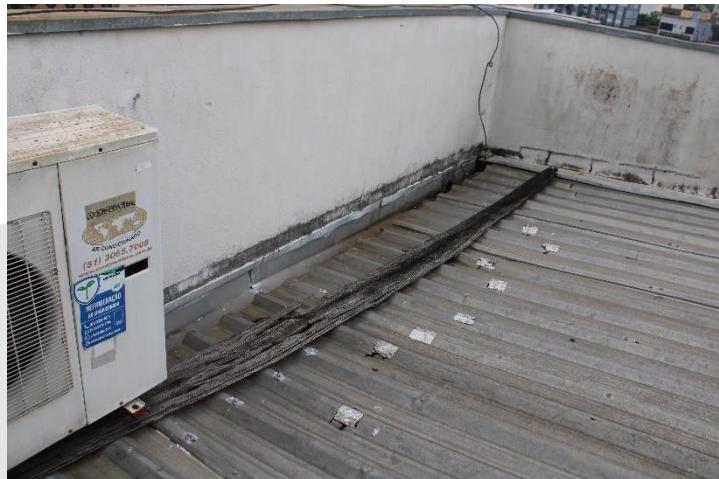
Foto 13 - Atual situação da cobertura 1.

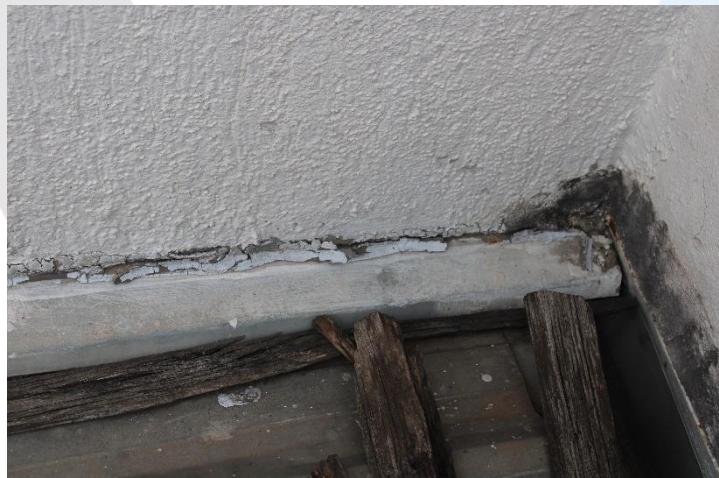
Foto 14 - Atual situação da cobertura 1.

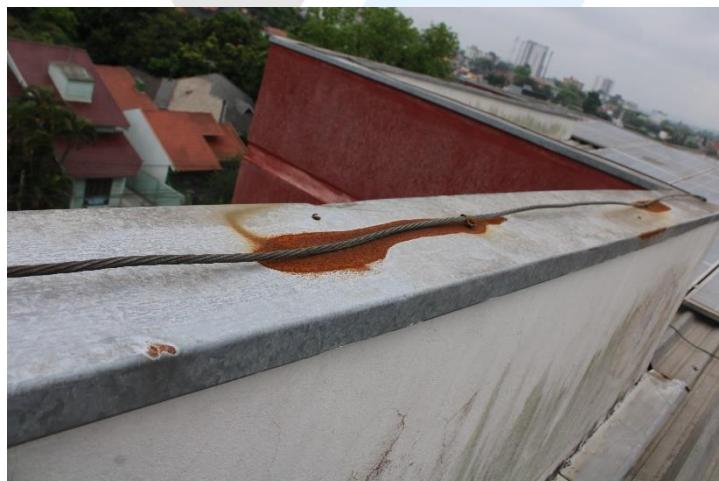
Foto 15 - Atual situação da cobertura 1.

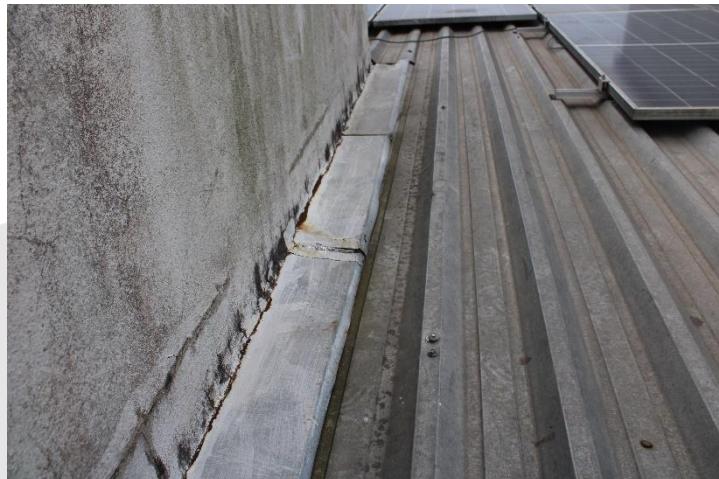
Foto 16 - Atual situação da cobertura 1.

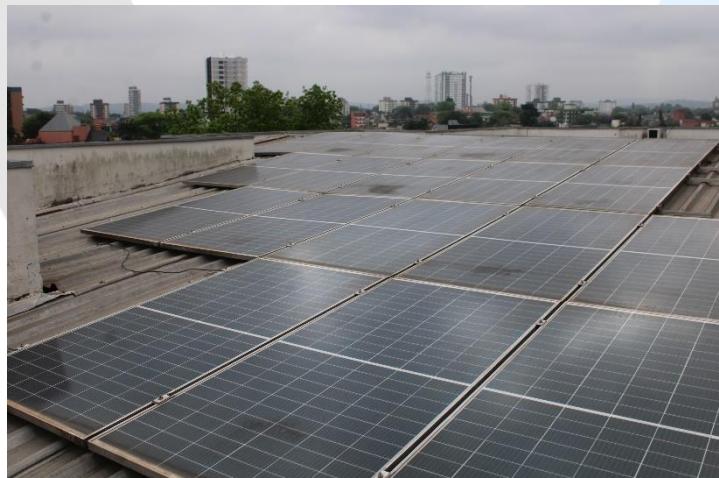
Foto 17 - Atual situação da cobertura 1.

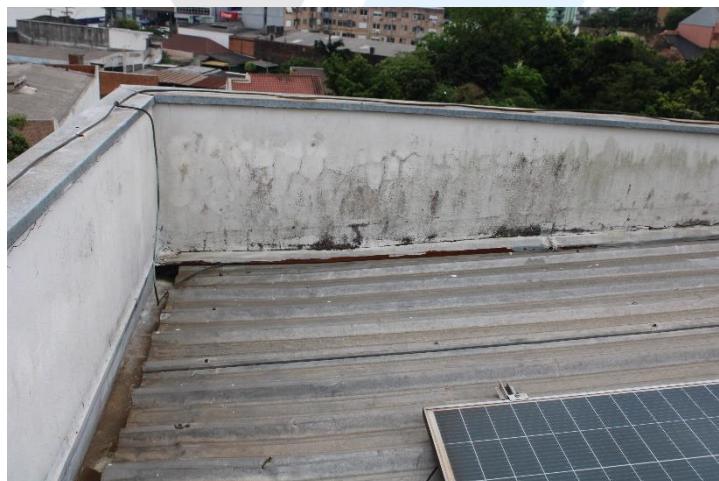
Foto 18 - Atual situação da cobertura 1.

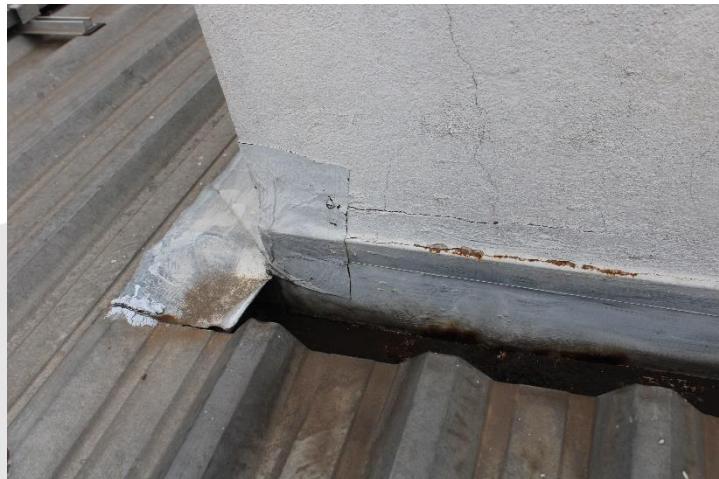
Foto 19 - Atual situação da cobertura 1.

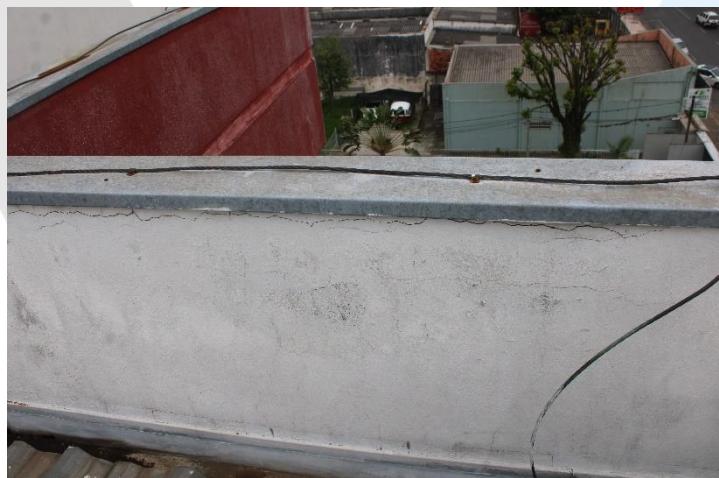
Foto 20 - Atual situação da cobertura 1.

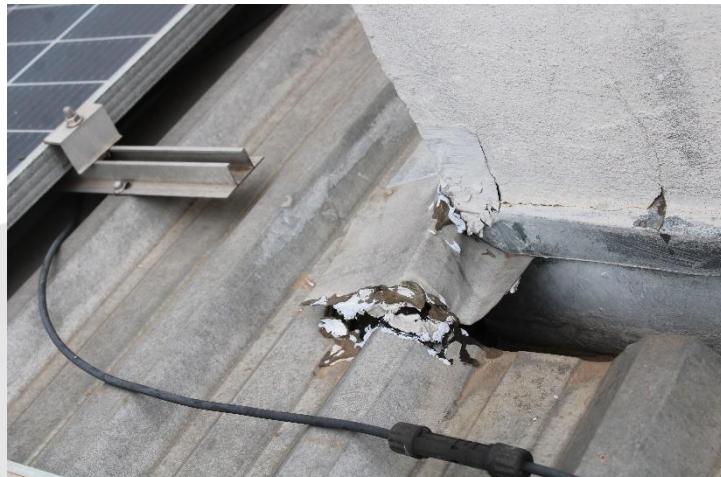
Foto 22 - Atual situação da cobertura 1.

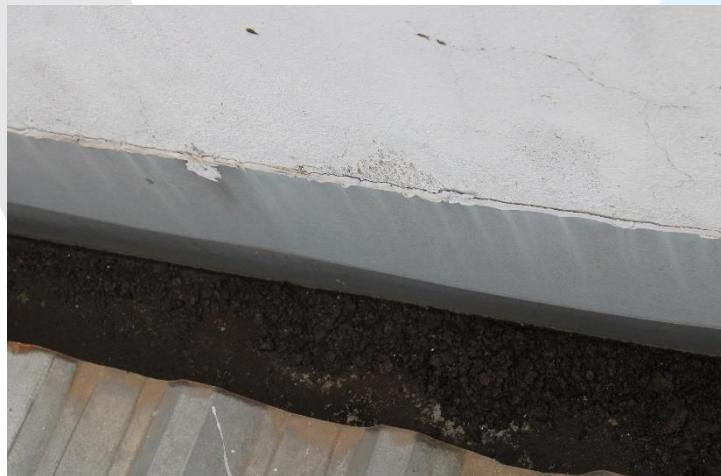
Foto 23 - Atual situação da cobertura 1.

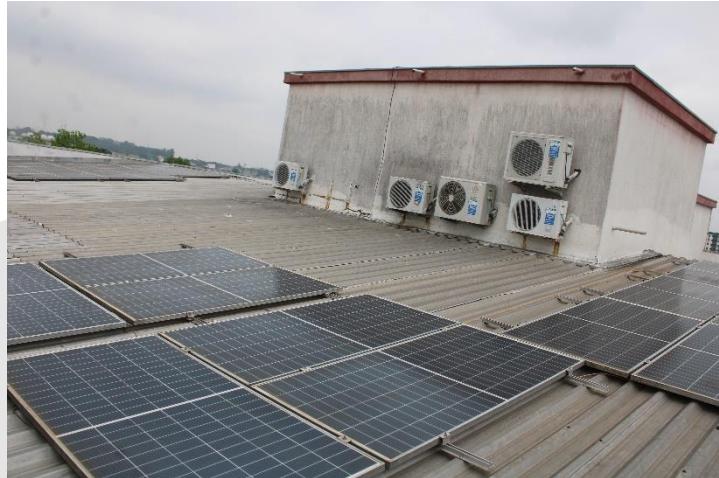
Foto 25 - Atual situação da cobertura 1.

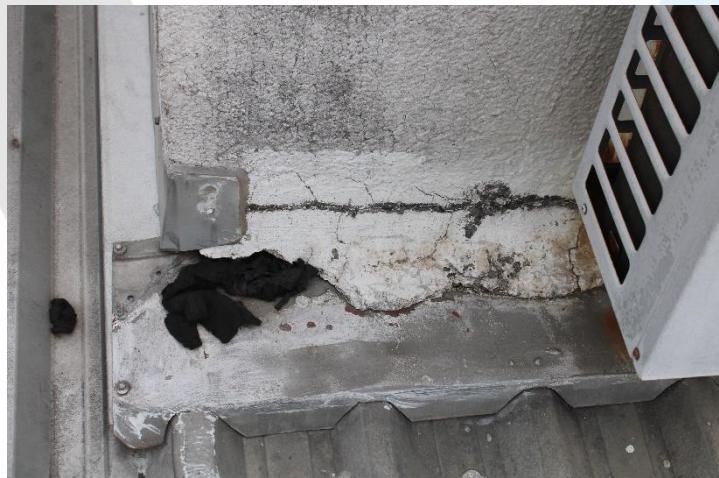
Foto 26 - Atual situação da cobertura 1.

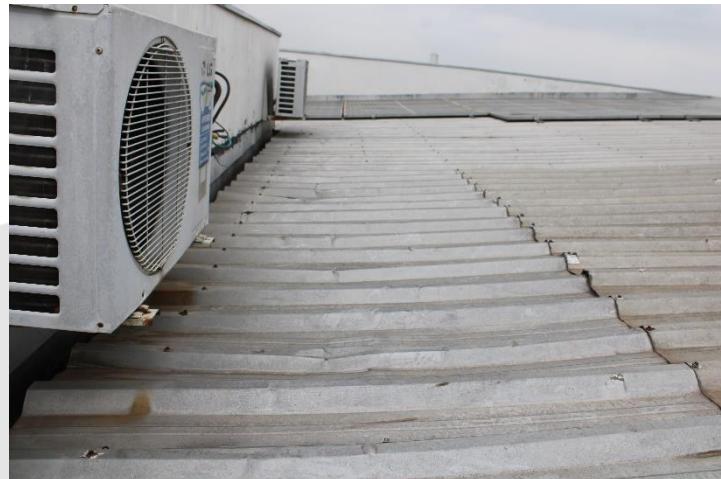
Foto 28 - Atual situação da cobertura 1.

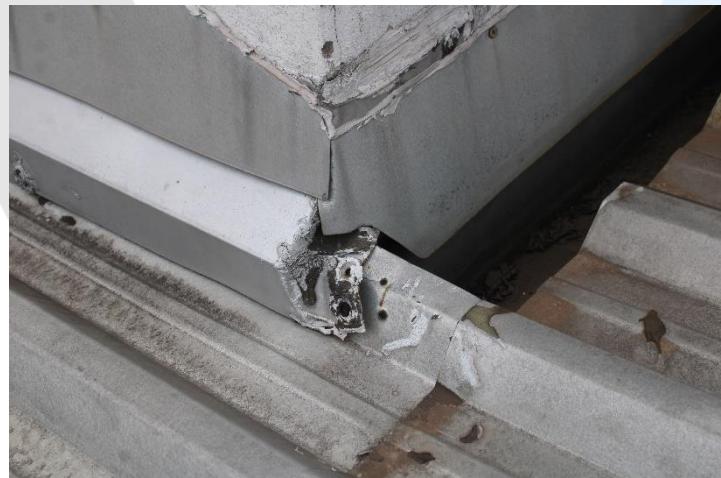
Foto 29 - Atual situação da cobertura 1.

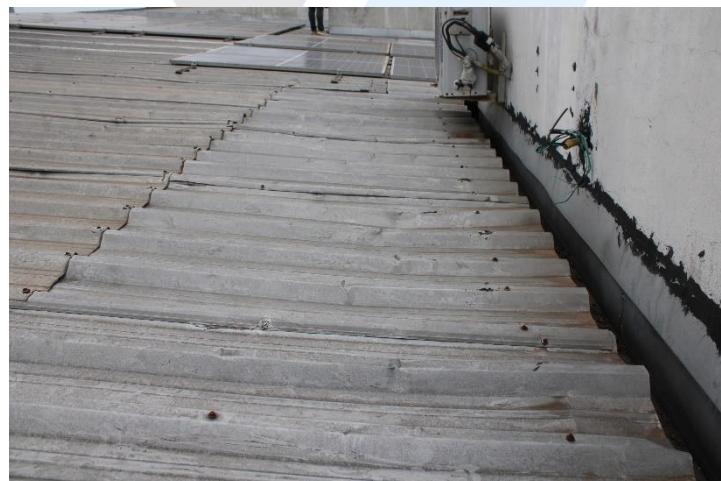
Foto 30 - Atual situação da cobertura 1.

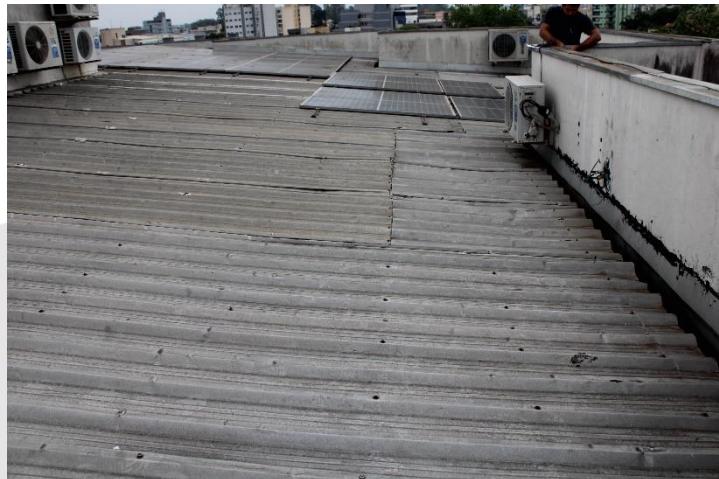
Foto 31 - Atual situação da cobertura 1.

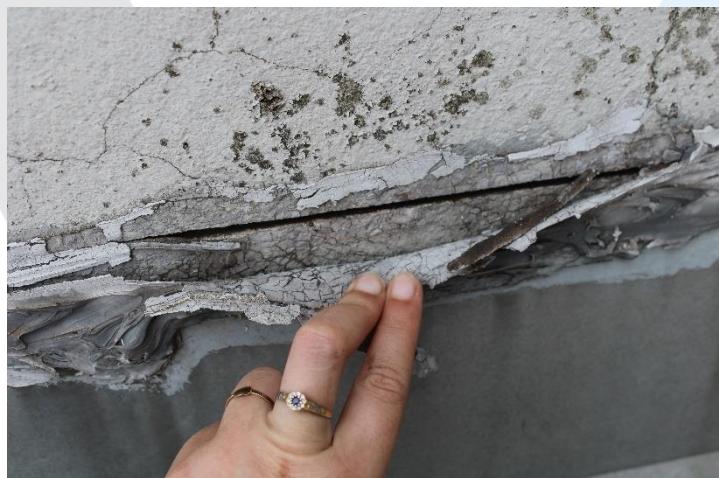
Foto 32- Atual situação da cobertura 1.

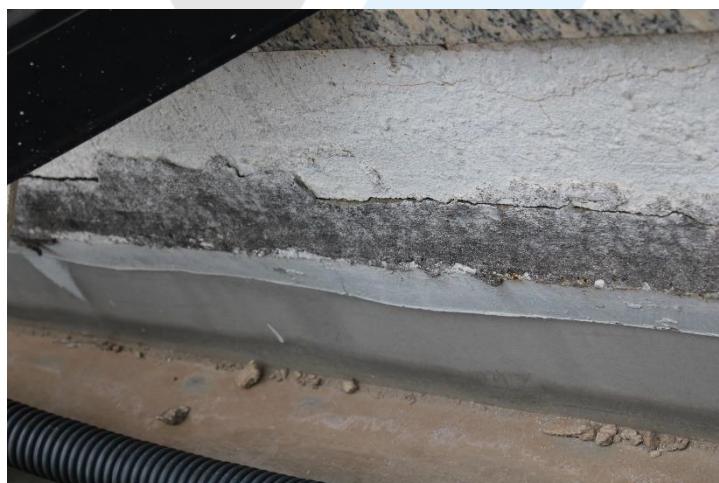
Foto 33- Atual situação da cobertura 1.

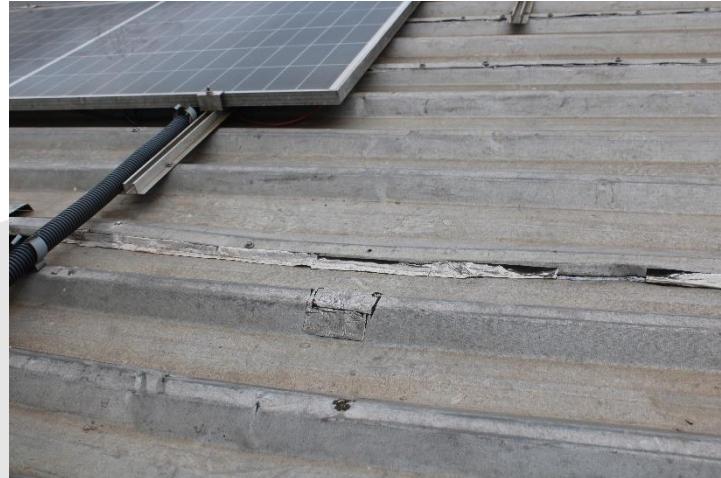
Foto 34- Atual situação da cobertura 1.

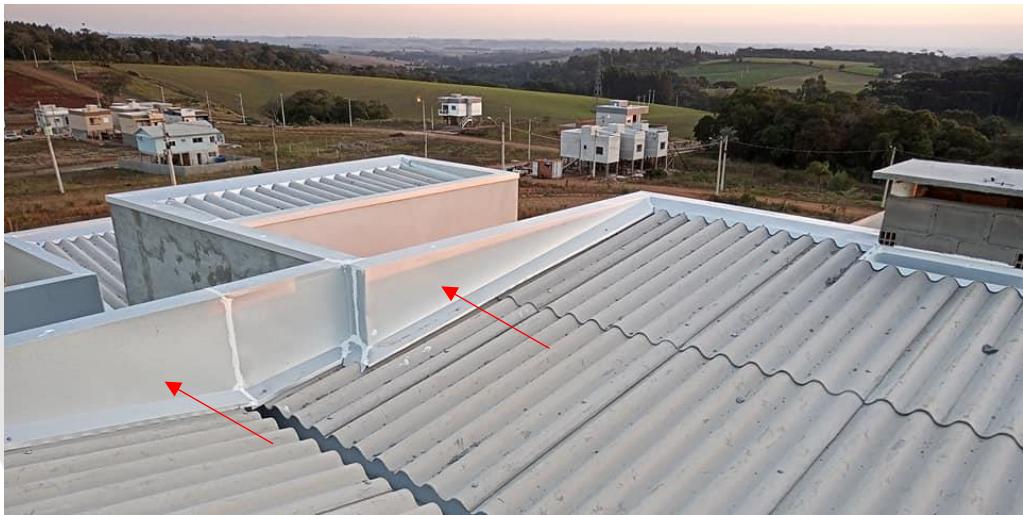
Foto 35 – Exemplo de como deve ser executada as capas de platibanda (fonte: Google).

Durante a inspeção, foi constatada a necessidade de substituição integral das funilarias e da capa de platibanda. A nova capa de platibanda deverá ser reposicionada para descer além do limite atual, de forma a sobrepor adequadamente as calhas, rufos e algerosas, conforme ilustrado na Figura 1 e evidenciado na Foto 35. Deste modo, será protegida a platibanda e evitadas infiltrações devido as fissuras identificadas.

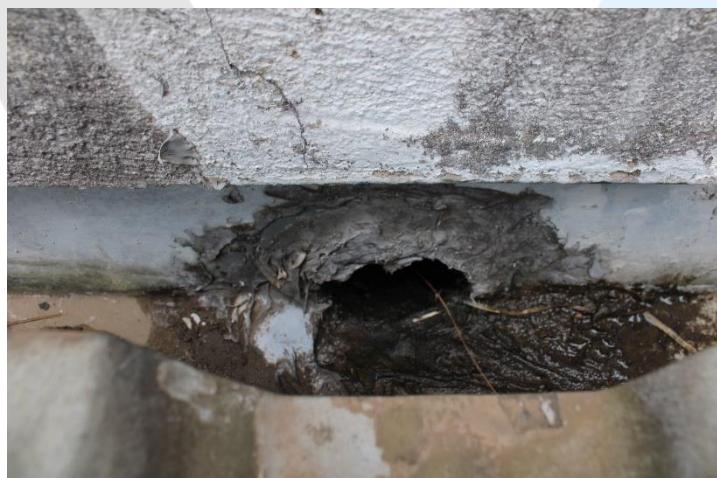
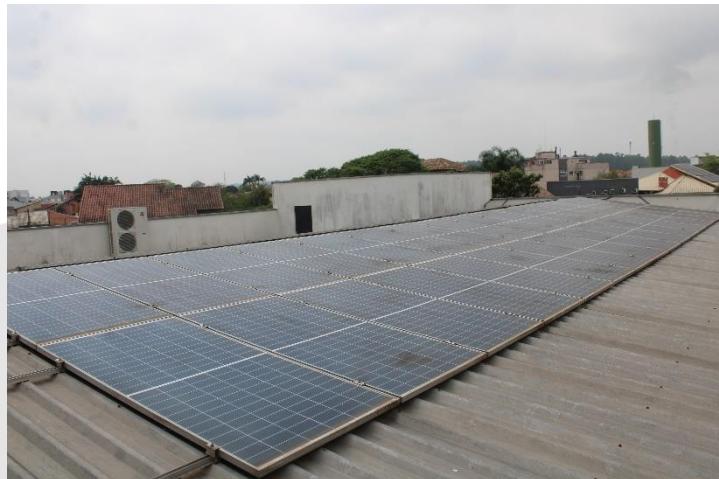
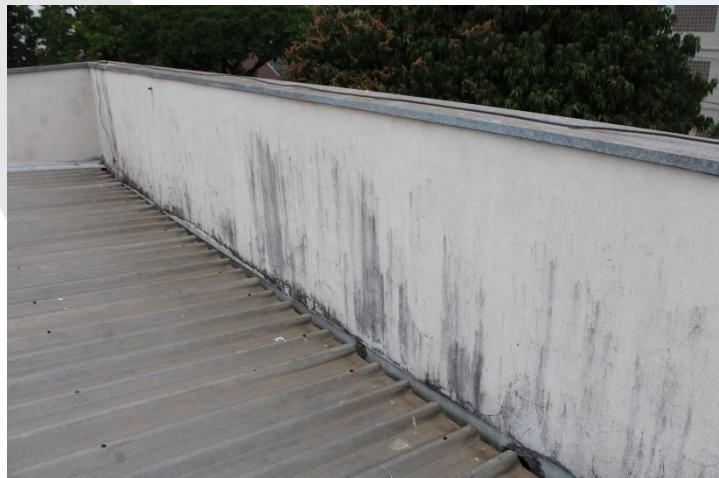
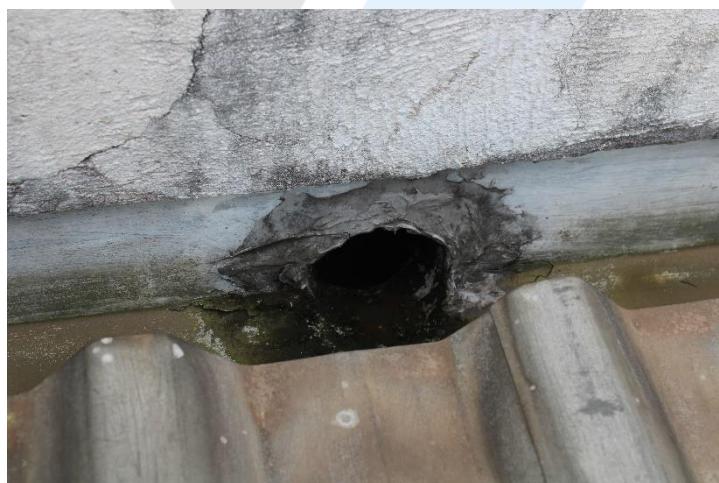
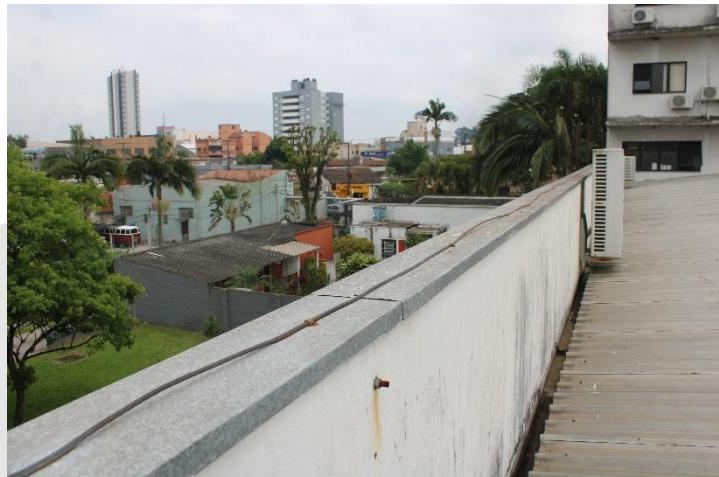
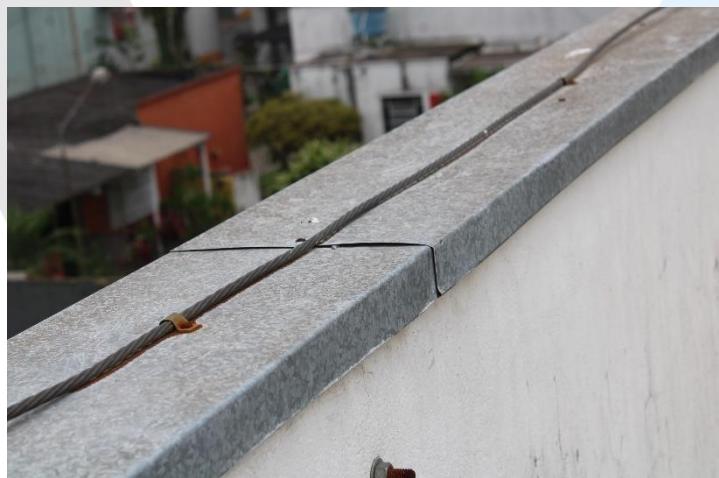
Nas platibandas existem sinais de infiltração e fissuras que contribuem para a entrada de água na edificação.

Foto 69 - Atual situação da cobertura 2.

Foto 71 - Atual situação da cobertura 2.

Foto 72 - Atual situação da cobertura 2.

Foto 73 - Atual situação da cobertura 2.

Foto 74 - Atual situação da cobertura 2.

Foto 75 - Atual situação da cobertura 2.

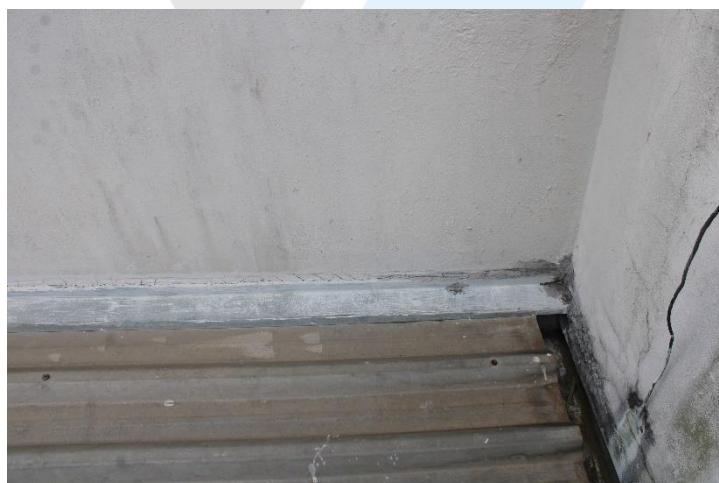
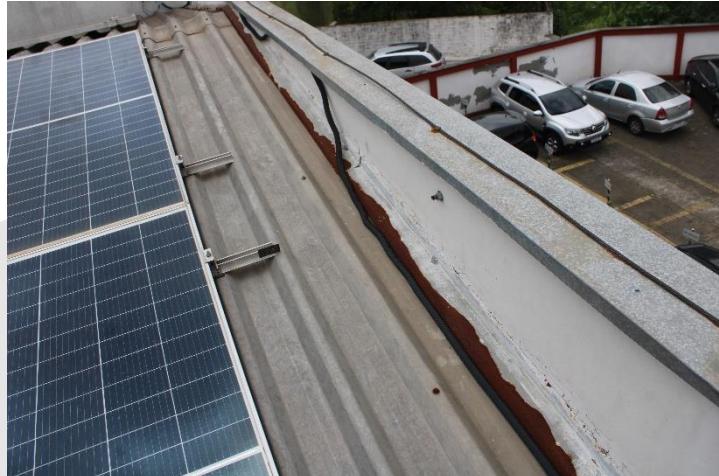
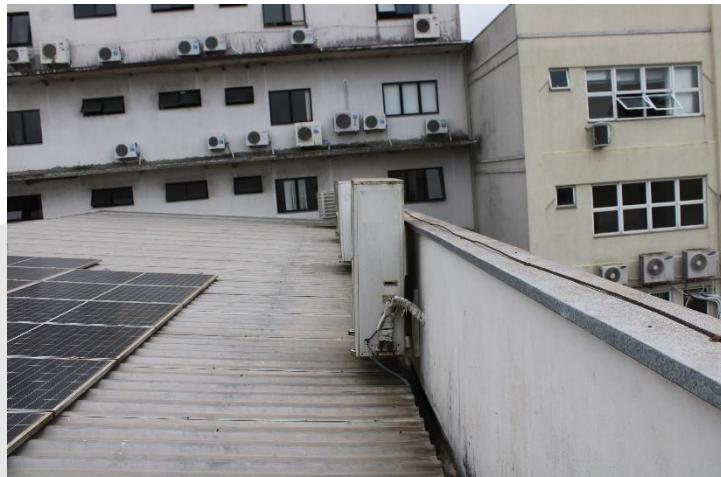
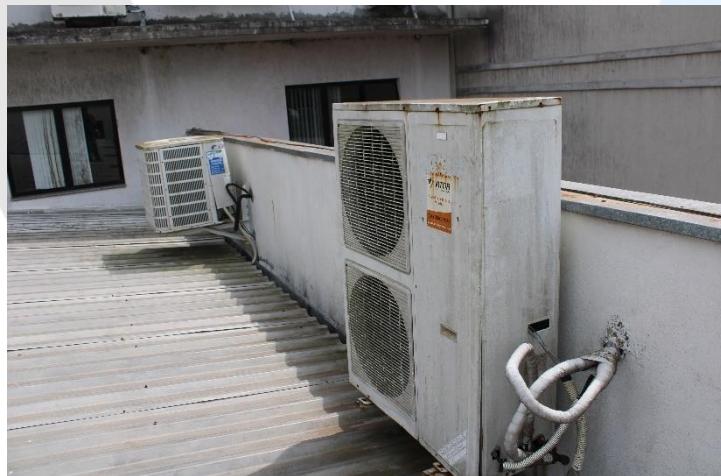
Foto 76 - Atual situação da cobertura 2.

Foto 77 - Atual situação da cobertura 2.

Foto 78 - Atual situação da cobertura 2.

Foto 79 - Atual situação da cobertura 2.

Foto 80 - Atual situação da cobertura 2.

Foto 81 - Atual situação da cobertura 2.

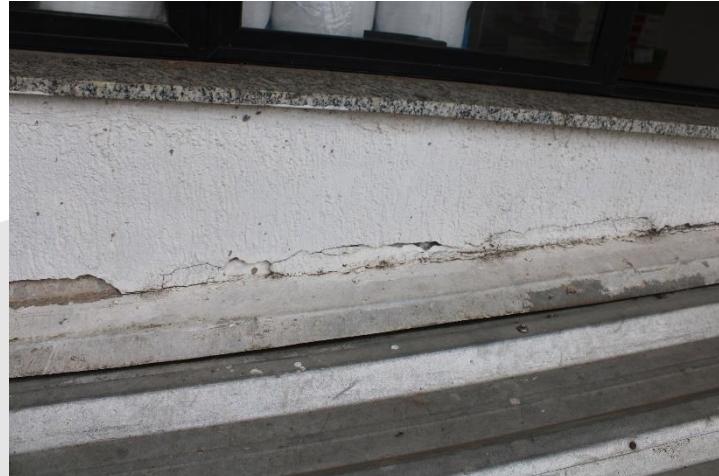
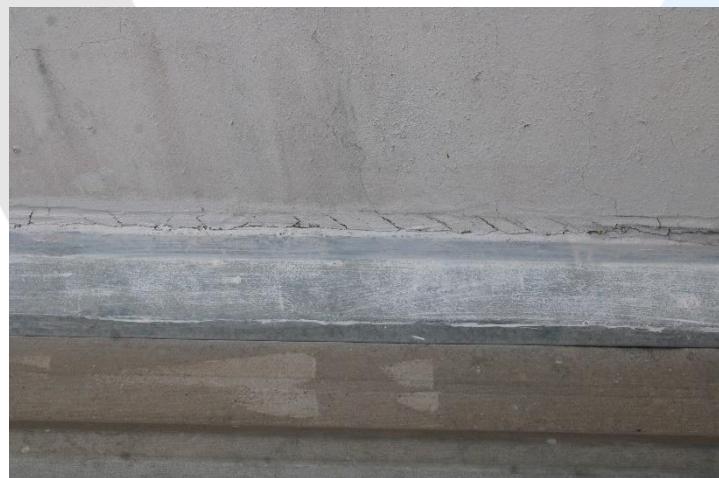
Foto 83- Atual situação da cobertura 2.

Foto 84- Atual situação da cobertura 2.

Durante a inspeção, foi constatada a necessidade de substituição integral da funilaria e da capa de platibanda. A nova capa de platibanda deverá ser reposicionada para descer além do limite atual, de forma a sobrepor adequadamente as calhas, rufos e algerosas, conforme ilustrado na **Figura 6** e evidenciado na **Foto 85**.
