PREFEITURA MUNICIPAL DE  
**SÃO SEBASTIÃO DO CAÍ**  
ESTADO DO RIO GRANDE DO SUL

## RELATÓRIO FOTOGRÁFICO - CEMACA

**Latitude: 29°35'22.83"S Longitude: 51°22'38.06"O**

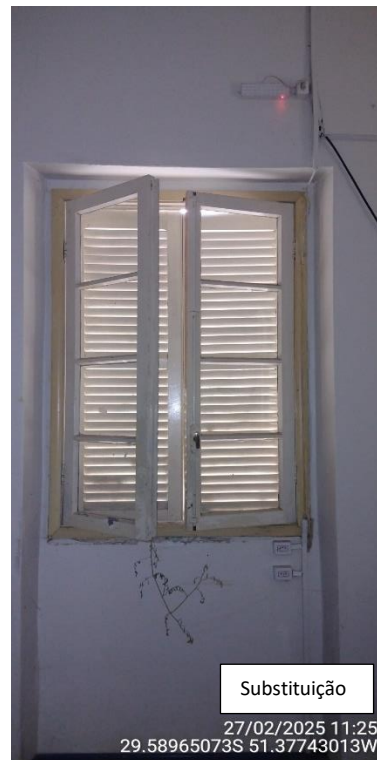
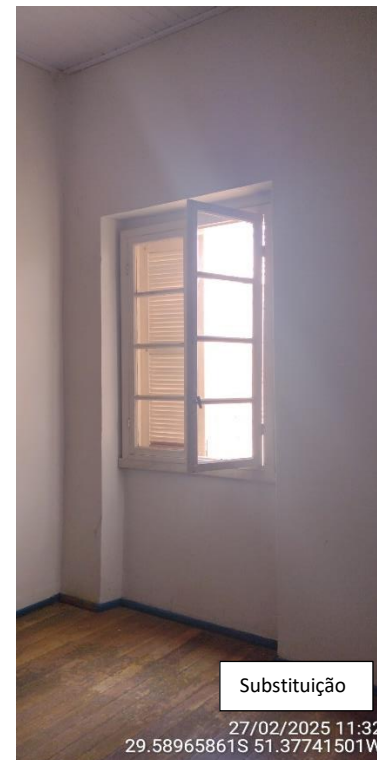
Imagem 30 e 31 – Esquadrias em madeira a serem substituídas.

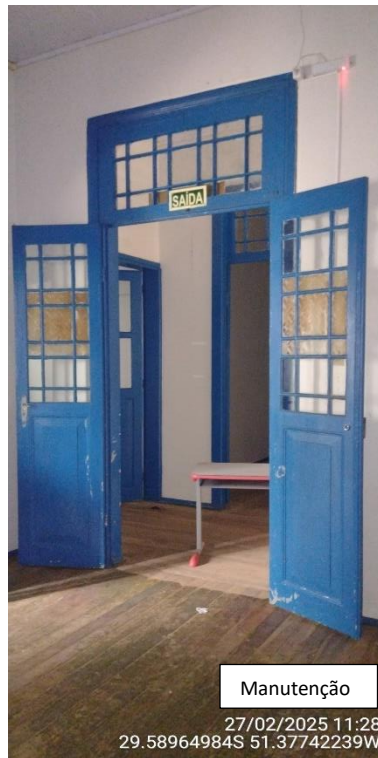
Imagem 47 e 48 – Portas internas a receberem manutenção e pintura.

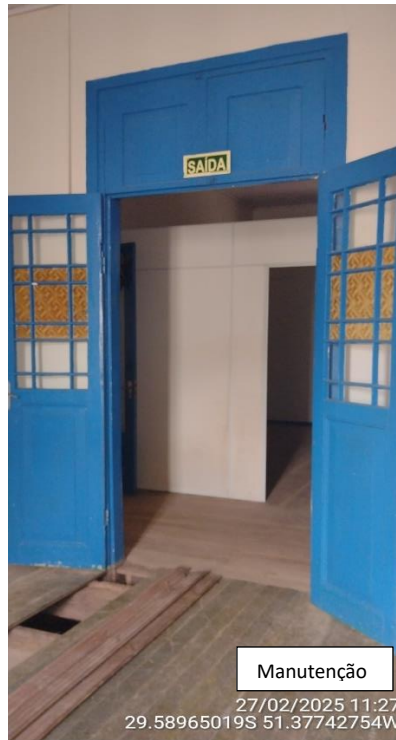
Imagem 51– porta interna a receberem manutenção e pintura.

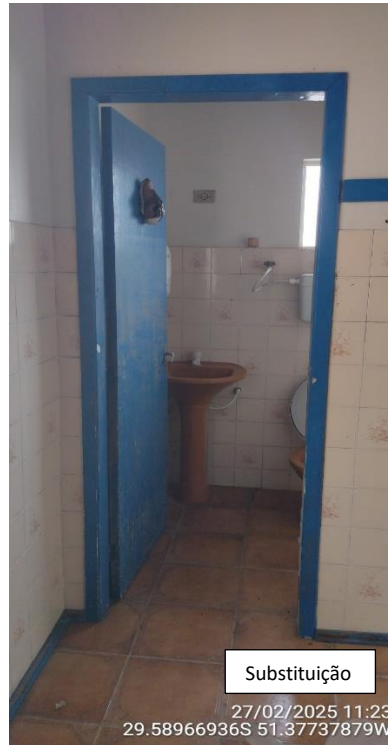
Imagem 58 e 59 – Portas internas a serem substituídas por portas metálicas.
